Eclipse: Stark absorbierende Wundauflagen in der Praxis

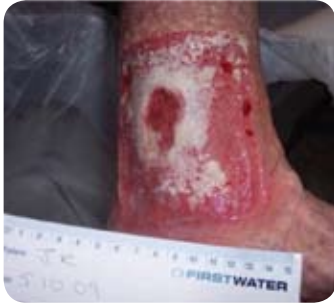
Abbildung 1: Wunde mit ausgeprägter Mazeration

Herr J.K. wurde mir im September 2009 wieder vorgestellt. Er trug einen Schaumverband, unter dem sich leider einige Mazerationen des umliegenden Gewebes gebildet hatten (Abbildung 1).

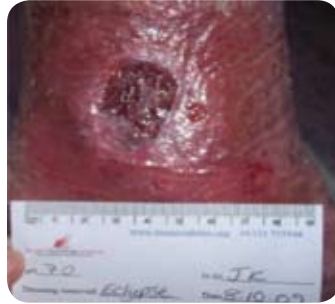
Abbildung 2: Gleiche Wunde nach dreitägiger Behandlung mit Eclipse als Primärauflage

Wir applizierten Eclipse als Primärauflage und eine zweilagige Kompressionsbinde als Sekundärverband. Nach Wiedervorstellung von Herrn J.K. drei Tage nach dieser Behandlung zeigten sich deutliche Verminderungen der Mazerationen im Gewebe um die Wunde herum (Abbildung 2).

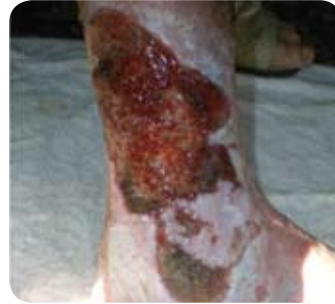
Abbildung 3: arteriell bedingtes Ulkus mit starker Exsudation

Eclipse wurde als Sekundärauflage an der Wunde des rechten Beines appliziert, da diese eine besonders starke Exsudation aufwies (Abbildung 3). Das Wundbett zeigte Areale von Granulation und einige Regionen mit dunklem, devitalisiertem Gewebe im unteren Bereich. Die Wundumgebung zeigte vor allem proximal deutliche Mazerationen ungeachtet früherer Anwendungen von Aquacel in diesem Bereich. Die Wunde scheint bakteriell kolonisiert zu sein.

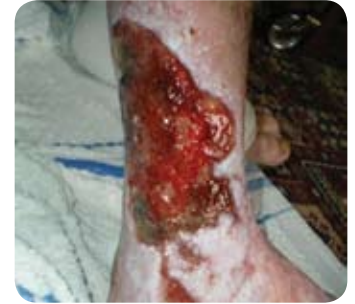
Abbildung 4: Gleiche Wunde nach zweitägiger Behandlung mit Eclipse als Sekundärauflage

Als Primärauflage wurde Oxyzyme verwendet. Ferner wurde das Bein mit Setocrepe bandagiert. Die Patientin wurde zwei Tage später wieder zur Inspektion eingestellt. Dabei wurde ein Rückgang der Mazeration im proximalen Bereich des rechten Beines festgestellt (Abbildung 4), der auf das gute Exsudatmanagement mit Eclipse zurückzuführen ist.

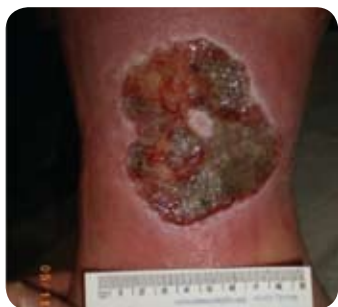
Abbildung 5: Venös bedingtes Unterschenkelulkus mit Belägen

Die Wunde wurde bis zur Vorstellung im Wundheilungszentrum mit Mepilex und einem absorbierenden Schaumverband behandelt. Nach Untersuchung zeigte sich eine übel riechende Wunde mit einem moderaten Grad an serösem Exsudat. Etwa 70 % der Wundoberfläche zeigte devitalisiertes Gewebe, das das Wundbett bedeckte. Zentral zeigte sich eine Insel Granulationsgewebe. An den Wundrändern zeigten sich einige Mazerationsherde (Abbildung 5).

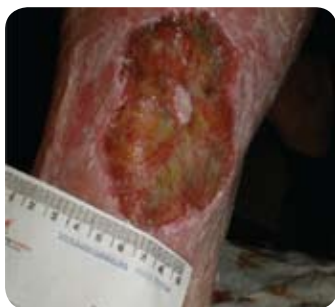
Abbildung 6: Gleiche Wunde nach mehrtägiger Behandlung mit Eclypse als Sekundärverband

Herr M.K. kam einige Tage später zur Untersuchung. Das devitalisierte Gewebe war am Beginn des Abbaus und es zeigte sich eine deutliche Reduktion der Mazerationen im Wundrandbereich (Abbildung 6).

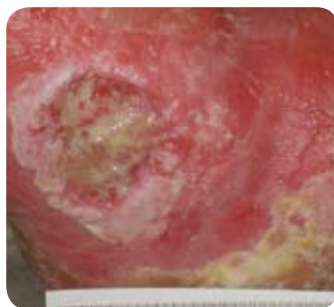
Abbildung 7: Chronische Wunde mit Mazerationen

Herr D.J. ist ein 74 Jahre alter Mann, der in der Vergangenheit an Krampfadern litt und wegen dieser zweimal chirurgisch behandelt wurde. Herr D.J. war in der Vergangenheit vorwiegend auf sich selbst gestellt, da er außerhalb des Einzugsbereichs eines Wundheilungszentrums lebt. Er besucht uns alle 2 bis 3 Wochen und seine lokale Krankenschwester behandelt die Wunde in den dazwischen liegenden Intervallen. Er hat an beiden Beinen chronische Wunden, wobei vor allem die Wunde am linken Bein verstärkt Probleme bereitet. Hier werden starke Exsudationen und Mazerationen beobachtet (Abbildung 7).

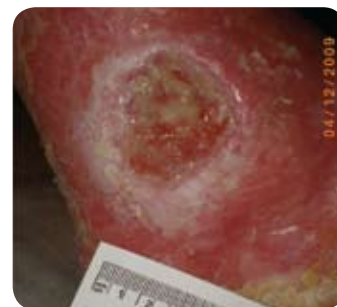
Abbildung 8: Gleiche Wunde nach zweiwöchiger Behandlung mit Eclypse als Primärauflage

Eclypse wurde als Primärauflage direkt auf die Wunde appliziert. Darüber wurde ein zweilagiger Coban-Kompressionsverband angelegt. Zwischen den Visiten im Wundheilungszentrum nahm Herr D.J. einmal einen Verbandwechsel vor. Abbildung 8 zeigt das Ergebnis nach zweiwöchiger Behandlung: Die Mazerationen haben sich zurückgebildet und das Wundbett erscheint sauberer und enthält Granulationsinseln.
